(2) まち歩き点検結果

まち歩き点検時に参加者から出された指摘事項を、施設別（駅、バス・タクシー乗り場、道路、駅前広場、自由通路）にとりまとめると以下のとおりとなります。

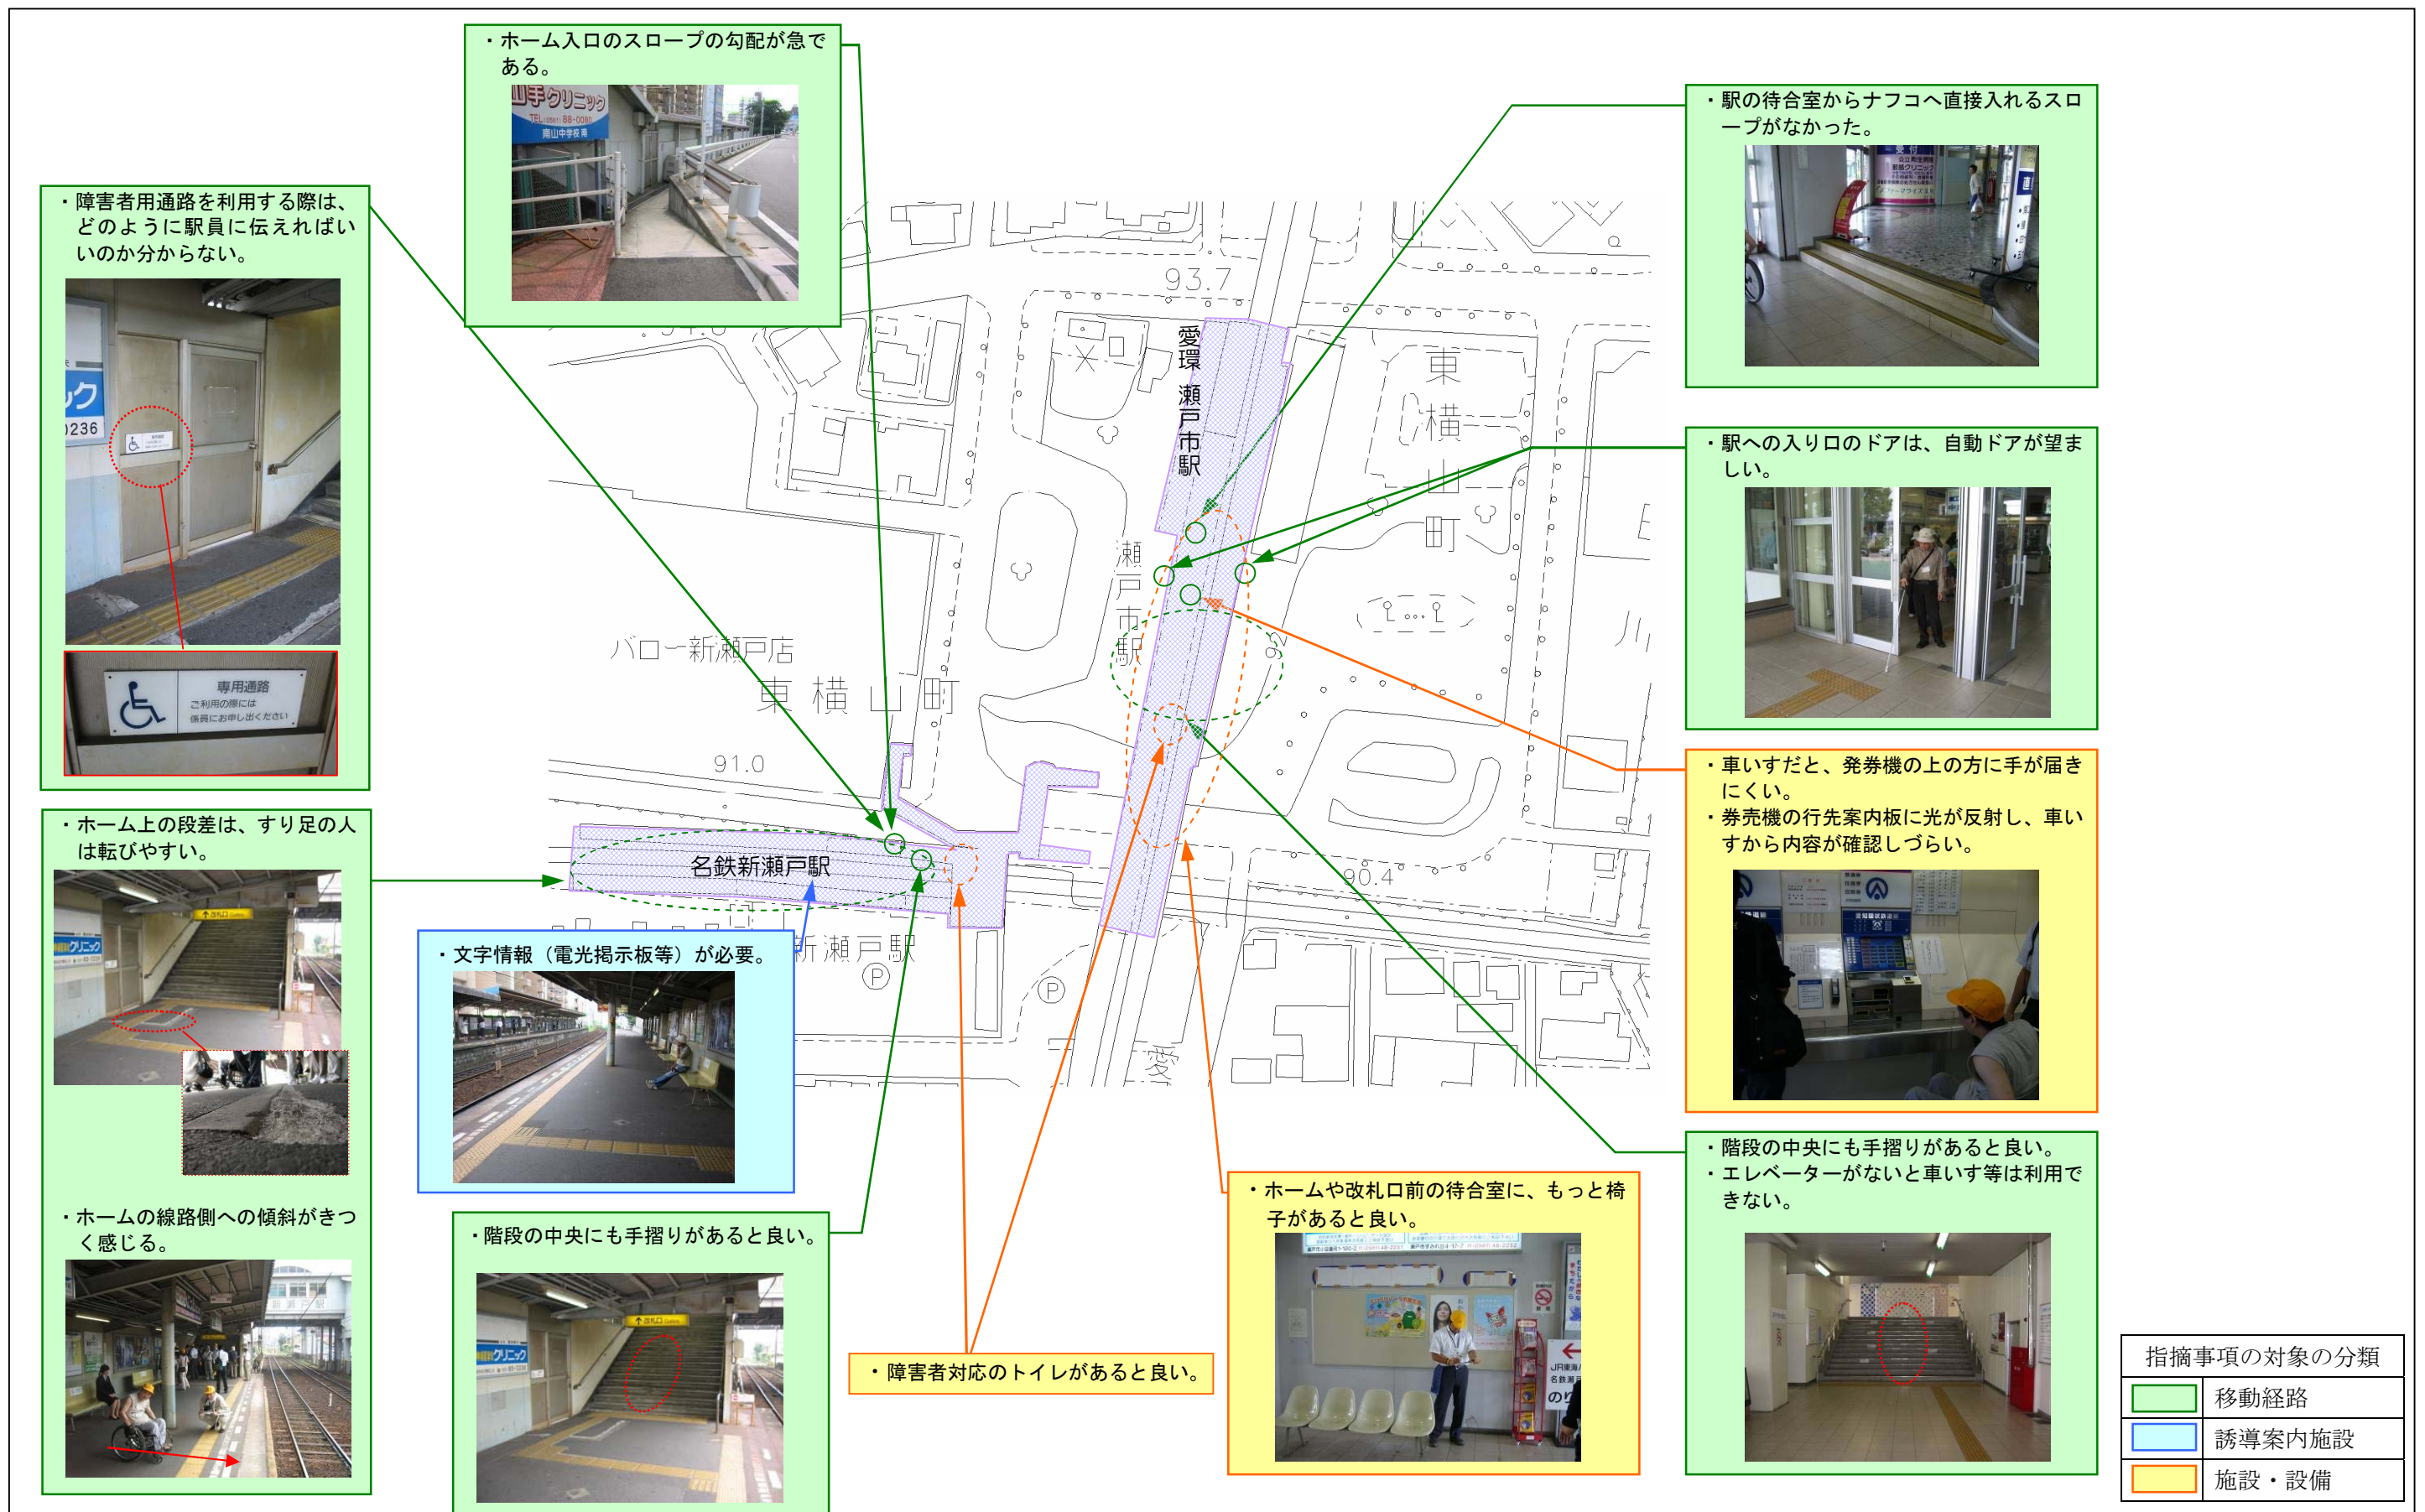
■名鉄新瀬戸駅、愛環瀬戸市駅に関する意見及び問題点

・障害者用通路を利用する際は、どのように駅員に伝えればいいのか分からない。

・ホーム入口のスロープの勾配が急である。

・駅の待合室からナフコへ直接入れるスロープがなかった。

・駅への入り口のドアは、自動ドアが望ましい。

・車いすだと、発券機の上の方に手が届きにくい。
・券売機の行先案内板に光が反射し、車いすから内容が確認しづらい。

・階段の中央にも手摺りがあると良い。
・エレベーターがないと車いす等は利用できない。

・ホーム上の段差は、すり足の人は転びやすい。

・文字情報（電光掲示板等）が必要。

・ホームの線路側への傾斜がきつく感じる。

・階段の中央にも手摺りがあると良い。

・障害者対応のトイレがあると良い。

・ホームや改札口前の待合室に、もっと椅子があると良い。

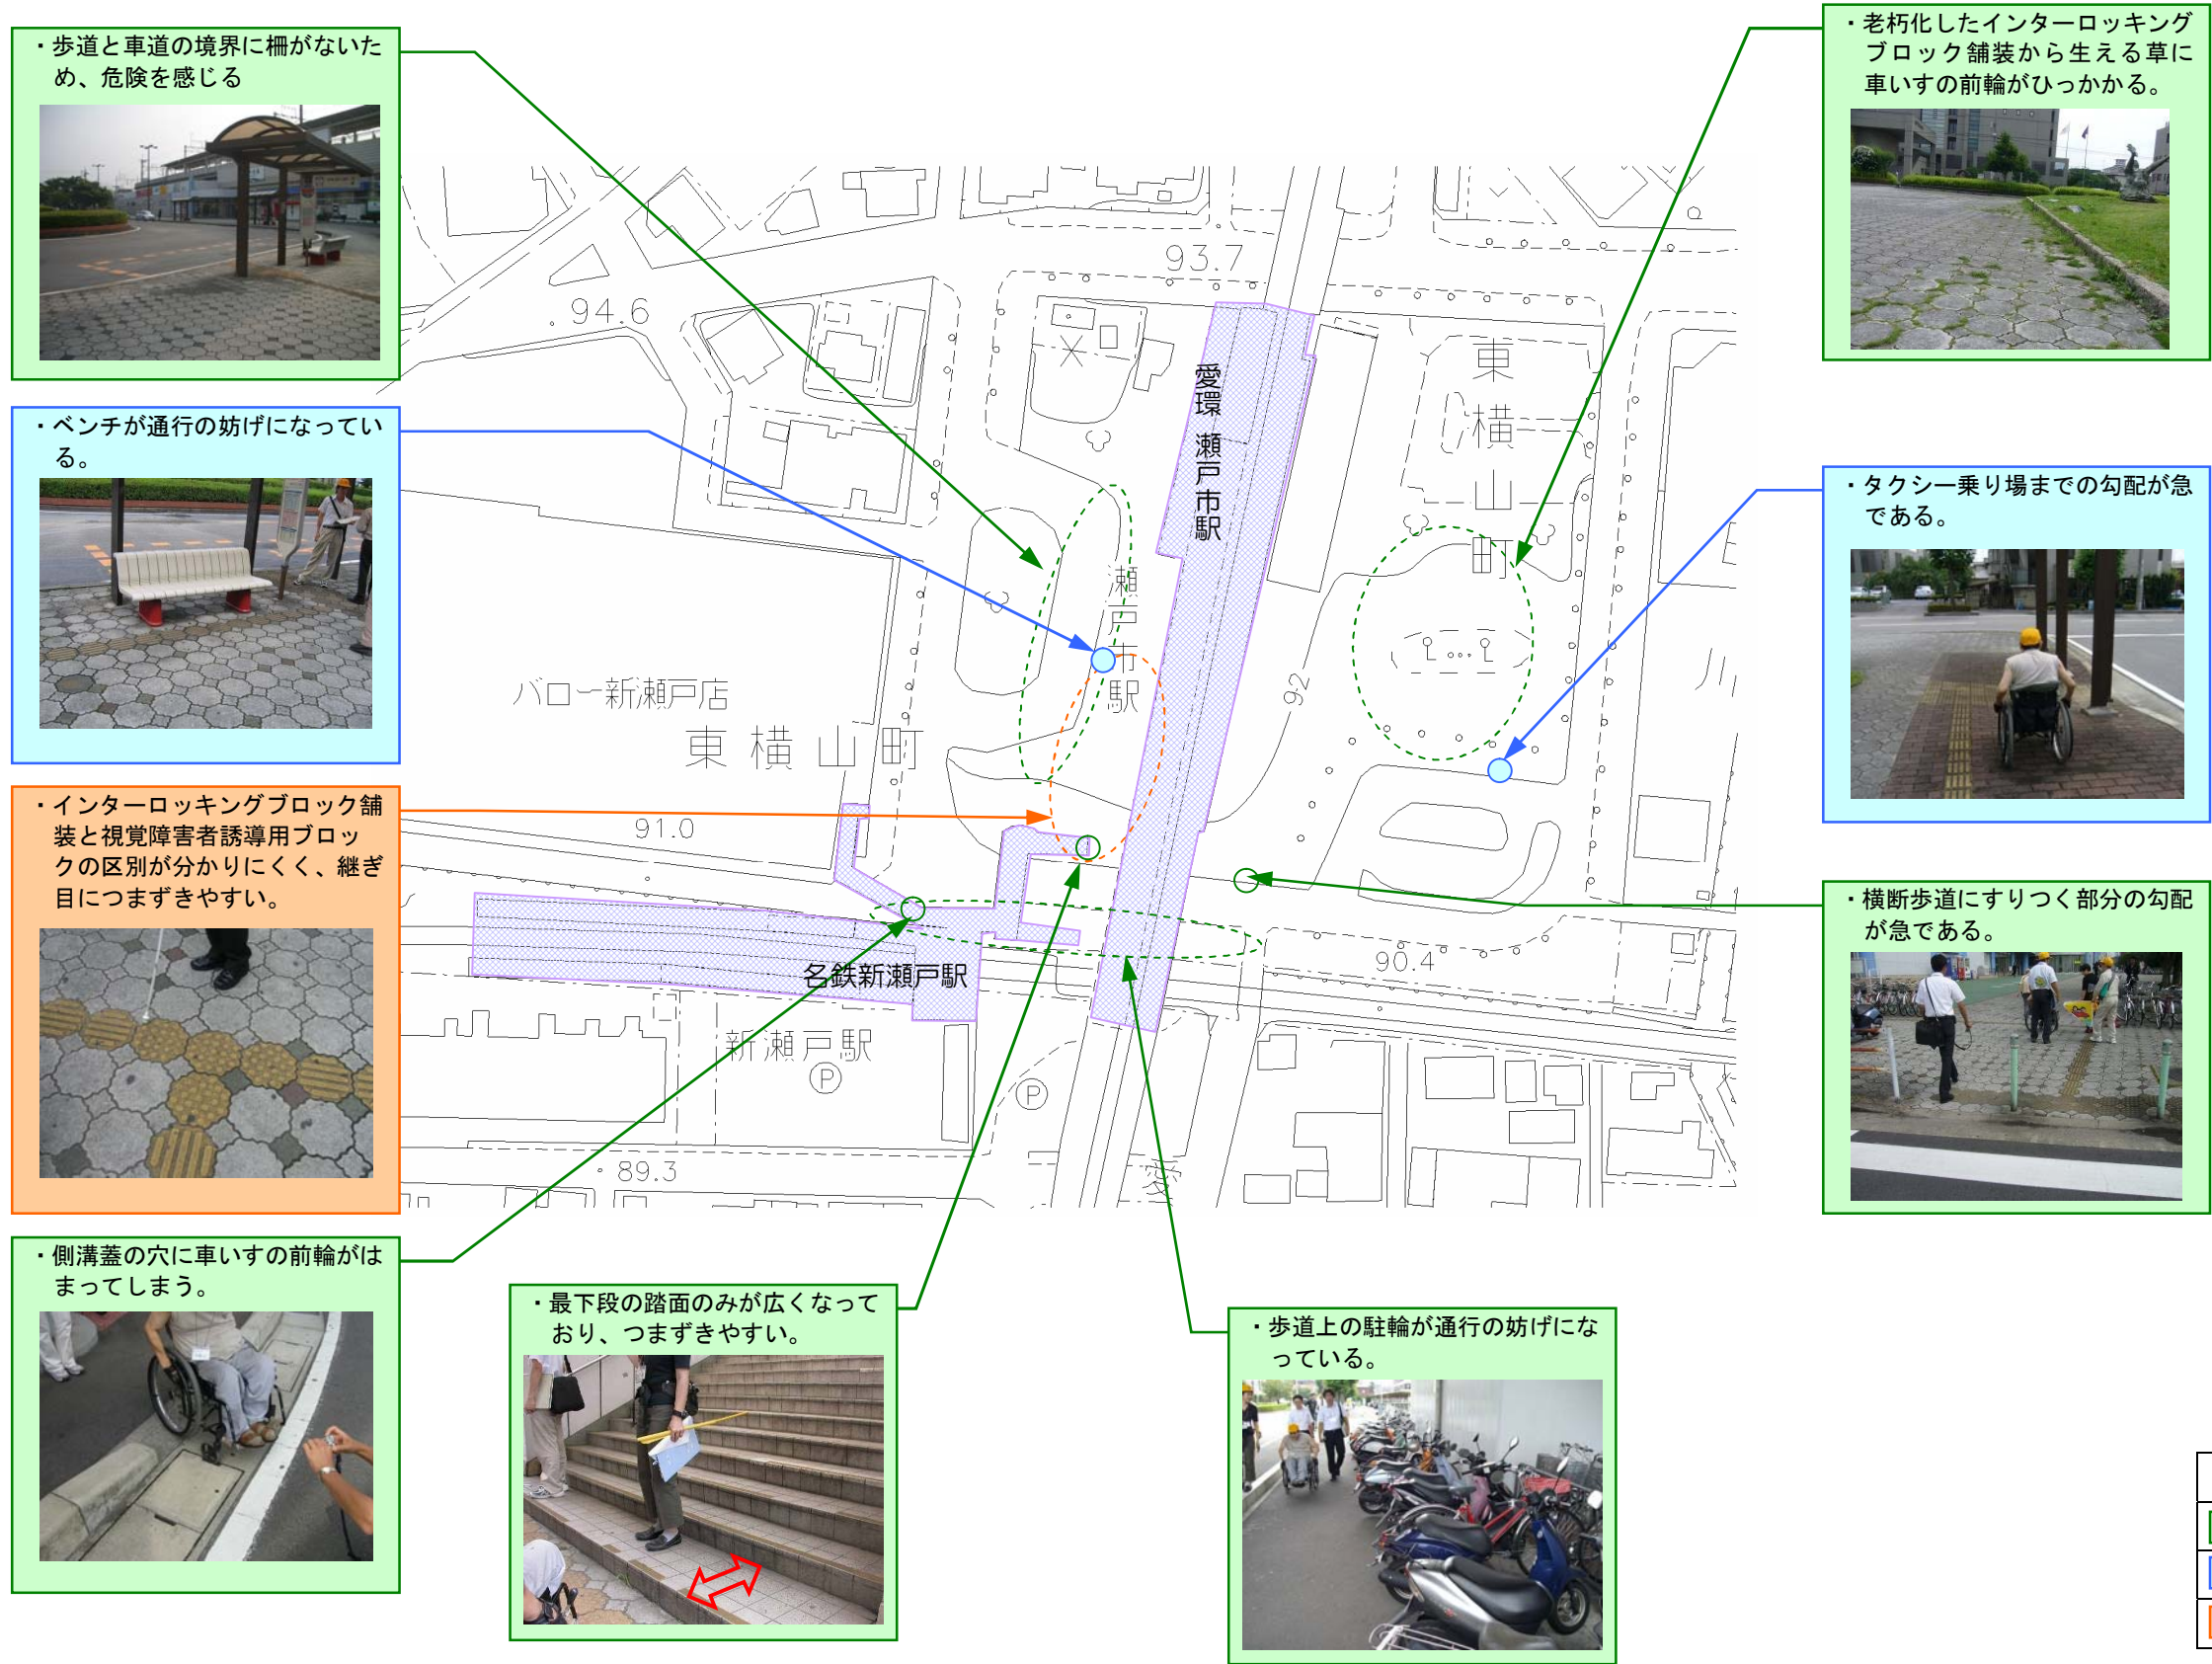
■瀬戸市駅前広場に関する意見及び問題点

区分		指摘事項
交通空間	歩行者動線	<ul style="list-style-type: none"> ・側溝蓋の穴やグレーチングの網目に車いすの前輪がはまる。 ・横断歩道へのすりつけ部の縦断勾配が急である。 ・老朽化したインターロッキングブロック舗装から生える草に車いすの前輪が引っかかり危険である。 ・歩車道の境界に安全柵が未設置のため危険である。 ・歩道上にバイク等があり通行の妨げとなっている。 ・インターロッキングブロック舗装が老朽化し波を打っている ・連絡通路の階段において、最下段の踏面（ふみづら）のみが広がっており、つまずきやすい。
	乗降場	<ul style="list-style-type: none"> ・視覚障害者誘導用ブロック上にベンチが設置されており、通行の妨げとなっている。 ・タクシー乗り場までスロープが急で車いすだときつく、危険である。
情報提供施設 照明施設	視覚障害者への案内施設（誘導用ブロック等）	<ul style="list-style-type: none"> ・老朽化した視覚障害者誘導用ブロックとインターロッキングブロック舗装の境界が分かりにくい。

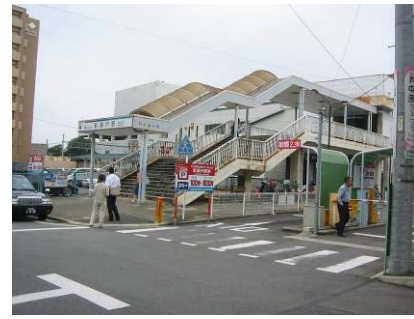
・エレベーターが未設置である。

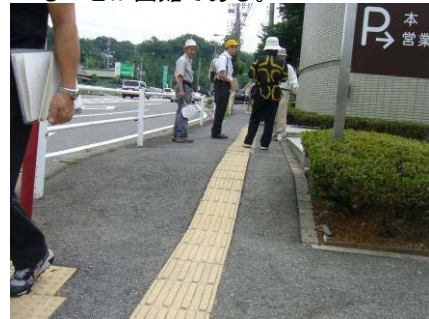
・歩道勾配が急であり、車いすで坂を上ることが困難である。

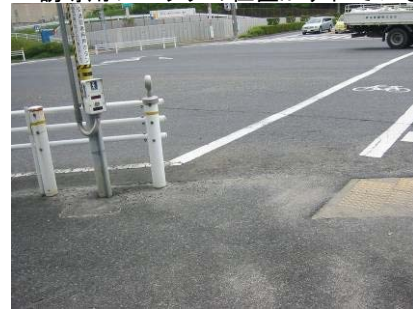
・押しボタンと、横断歩道や視覚障害者誘導用ブロックの位置がずれている。

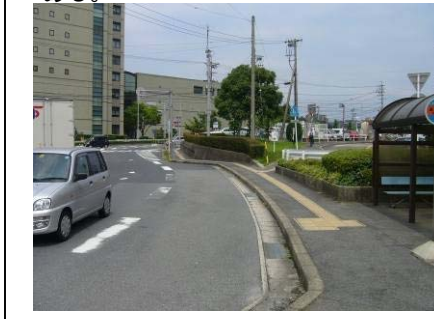
・安全柵がなく、車道へ飛び出す恐れがある。

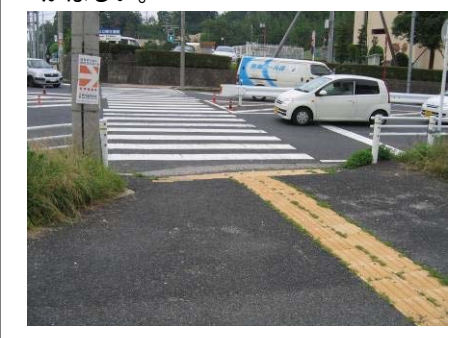
・横断歩道が長いのでエスコートゾーンがほしい。

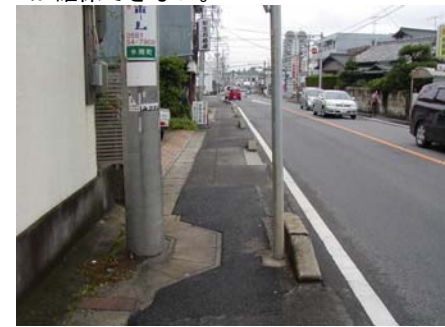
・歩道上の電柱や標識により、有効幅員が確保できない。

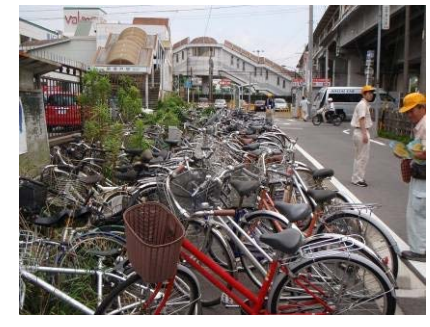
・路上駐輪により歩道を通行できない。

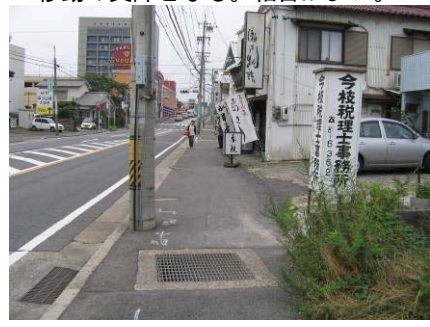
・グレーチング（粗目）に前輪がはまり、移動の支障となる。細目がよい。

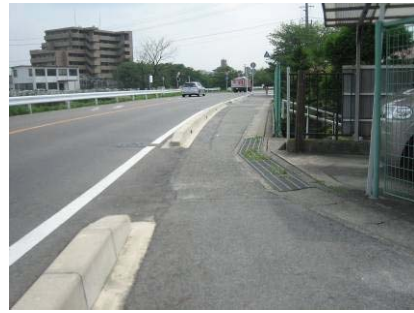
・歩道が狭くすれ違いが困難である。

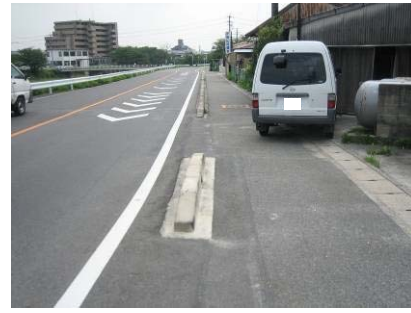
・民地からはみ出している路上駐車により通りにくい。

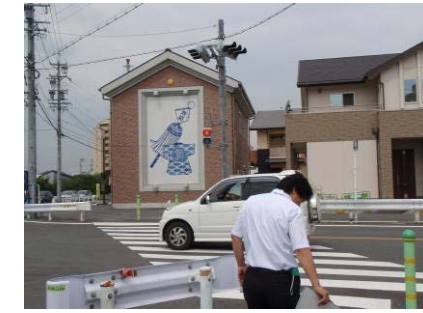
・信号機が周辺の建物と同化し、視認が困難である。

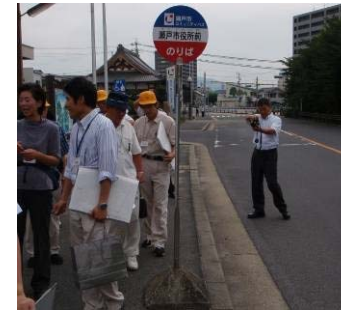
・進行方向からは識別が困難なバス停に衝突する恐れがある

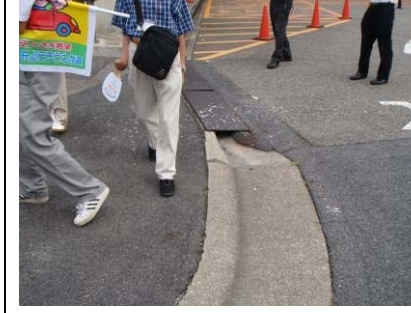
・交差点部における段差につまずく。

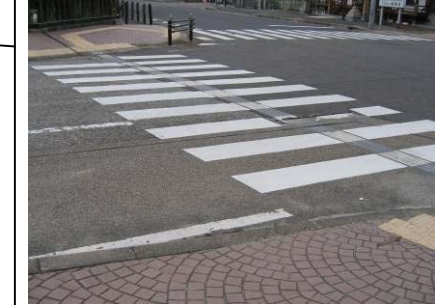
・エスコートゾーンブロック破損している。

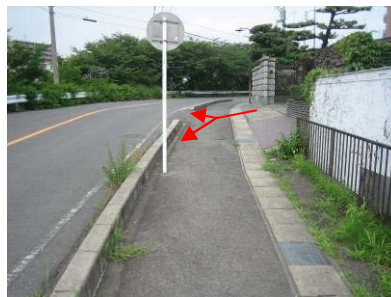
・車両乗り入れ部がねじれており、転倒の恐れがある。

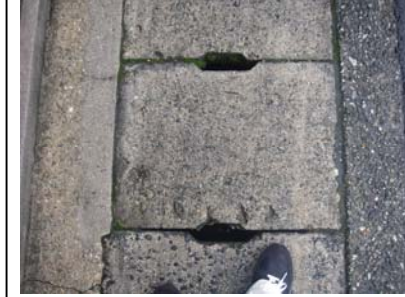
・側溝蓋の目地が広く車いすの前輪がはまる恐れがある。

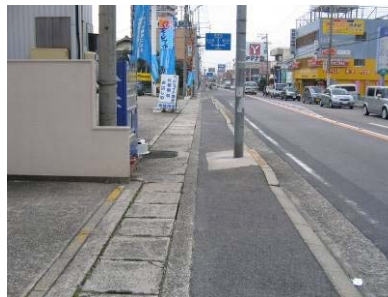
・側溝蓋が凸凹している。

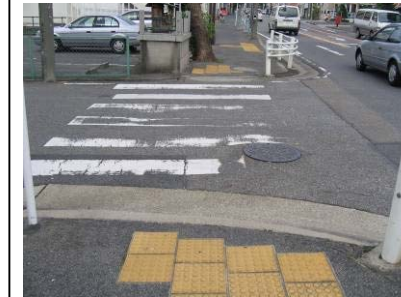
・マンホールにより横断歩道が凸凹している。
