## 4-2 まち歩き点検の実施について

### (1) 概要

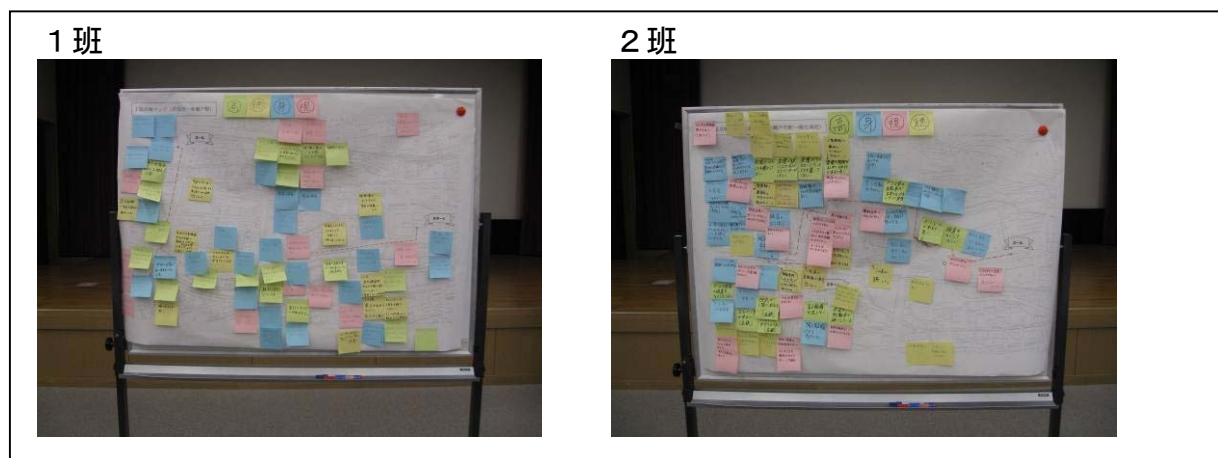
### 《点検マップ》

まち歩き後、班ごとに点検結果を地図に落とし込み、点検マップを作成しました。その点検マップについて、各班の代表が発表を行い、それに対して意見を出し合って、参加者全体で問題点を確認しました。

点検箇所	発表内容
<b>道路</b> (瀬戸市役所 ~名鉄新瀬戸駅)	<ul style="list-style-type: none"> <li>・車いすの前輪は小径で、幅も細いため、グレーチングや側溝の蓋の穴にはまる事がある。</li> <li>・路面復旧跡の段差やマンホールや消火栓の蓋、道路鉋は、つまずいたり転倒の原因になる。</li> <li>・金属製の蓋は、路面がぬれていると滑りやすい。</li> <li>・歩道の切り下げ部のすり付け勾配が急である。</li> <li>・横断勾配の下り方向に車いすが進んでしまう。側溝に蓋がないと落ちそうで怖い。</li> <li>・長すぎるスロープは移動しづらい。</li> <li>・舗装の色と種類によっては、段差を示すブロックが見えにくい。歩道の中央に白線があると歩きやすい（全盲ではない方）。</li> <li>・道路植栽帯の根により、歩道に凸凹が生じて歩きにくい。</li> <li>・頭の位置にある看板はぶつかるので危険である。</li> <li>・電柱の色や標識柱の色や厚みのないバス停は識別しにくく、歩行時にぶつかる。</li> <li>・階段などについている手すりは、夏場には熱くて触れない。</li> <li>・押しボタン信号の青の時間が短すぎて渡りきらないうちに信号が赤になる。（川端歩道橋北歩行者用信号）</li> <li>・路上駐輪をなくす対策を講じるべきである。</li> </ul>

点検箇所	発表内容
<b>駅前広場</b>	<ul style="list-style-type: none"> <li>・舗装面が凸凹している。</li> <li>・古いタイプの側溝の穴に車いすの前輪がはまってしまう。</li> <li>・バス路線図が分かりにくい。</li> <li>・インターロッキングブロック舗装がでこぼこしていて視覚障害者誘導用ブロックとの区別がつきづらい。車いすの走行性も悪い。</li> <li>・狭い歩道内に標識が設置されていることでさらに歩道を狭くしている。</li> <li>・駅前広場を駐輪場化すればよいのではないか。</li> <li>・バス停のベンチが視覚障害者誘導用ブロックに近すぎる。</li> </ul>

連絡通路	<ul style="list-style-type: none"> <li>・階段のピッチが最下段の方だけ違うのは危険。</li> <li>・エレベーターを付けてほしい。</li> </ul>
名鉄新瀬戸駅	<ul style="list-style-type: none"> <li>・エレベーターを付けてほしい。</li> <li>・階段の手摺は両側ではなく中央にも付けて欲しい</li> <li>・ホーム上での線路側への下り勾配がきつく感じる。</li> <li>・障害者対応のトイレが設置されていない。</li> </ul>
愛環瀬戸市駅	<ul style="list-style-type: none"> <li>・休憩施設が少ないので、ベンチを増やして欲しい。</li> <li>・出入り口の扉を自動ドアにして欲しい。</li> <li>・ホームでの情報や掲示板の文字が小さい。</li> <li>・エレベーターを設置して欲しい。</li> </ul>
道路 (瀬戸市駅前広場 ～公立陶生病院)	<ul style="list-style-type: none"> <li>・地形上やむを得ない所もあるが、全体的に勾配が厳しい。</li> <li>・エスコートゾーンの整備が不十分である。</li> <li>・陶生病院のバス停付近の入り口にある階段は、最後の1段が道路側に下り勾配になっており危険である。</li> </ul>
