(資料 1)

大目神社本殿 (おおまじんじゃほんでん)

1 登録理由

2 概要

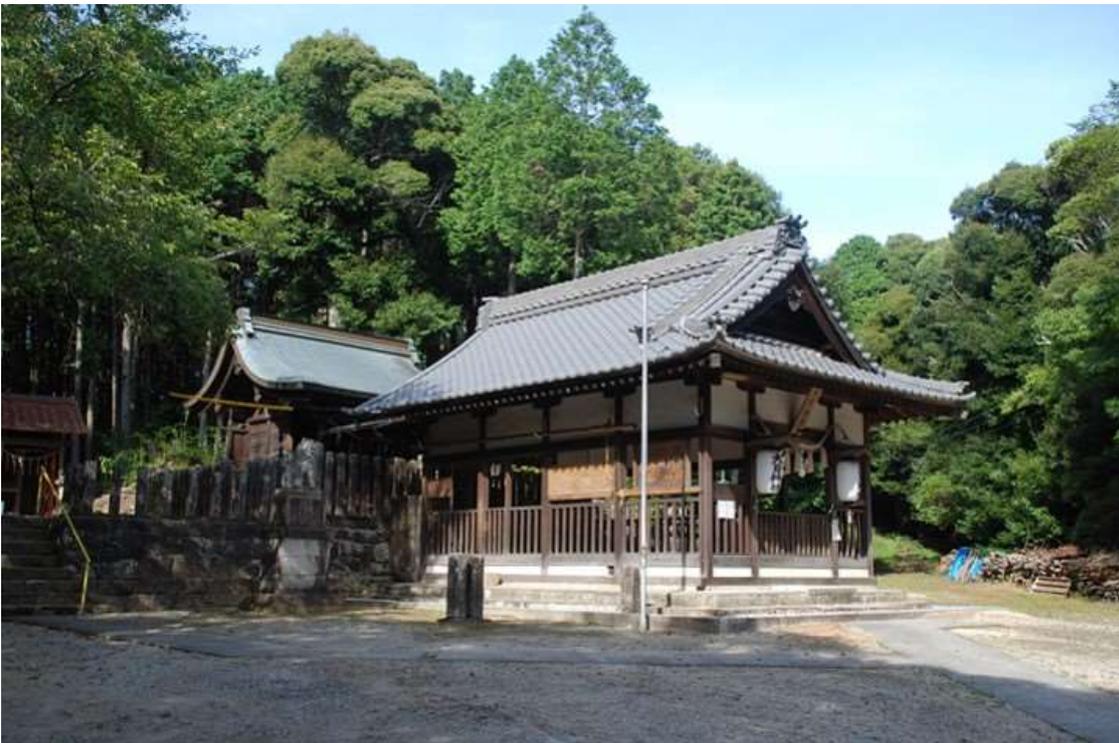
大目神社社殿全景（左奥から本殿、幣殿、拝殿）（南西から）

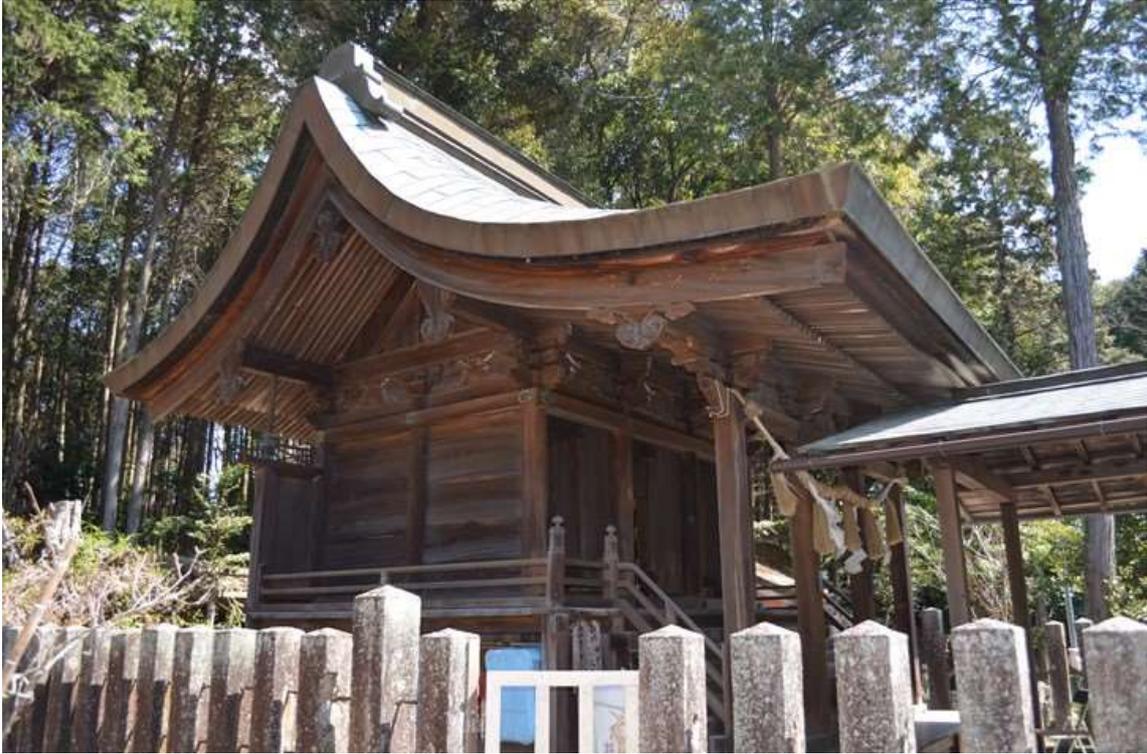
大目神社本殿 南西面外観（南西から）

赤津の^{おおまもり}大目森と呼ばれる子小高い丘の上に位置する神社本殿。三間社^{ながれづくり}流造¹⁾銅板葺^{ぶき}で、正面柱間は吹放ち、柱筋から北に寄せて^{へいじく}幣軸²⁾構えとする形式で、当地域の特徴を示す本殿。

本殿は木造平屋建、三間社流造で、正面中央の後方には古墳の石室を切断し、鳥居と石社で祭祀されている。本殿の下が古墳の中央であったとも考えられる。祭神は^{やばしらのみ}八柱^こ御子であるが、社殿が三間社となる関連は特にない。古墳と関連する氏神、尾張国神名帳追継考にある^{おおまのむらじ}大真連^じに関連する神など、中世以前の三神を祭祀していた形態を踏襲して今に伝えているとも考えられる。内陣の東面に板戸があることも古式の特徴を残している。

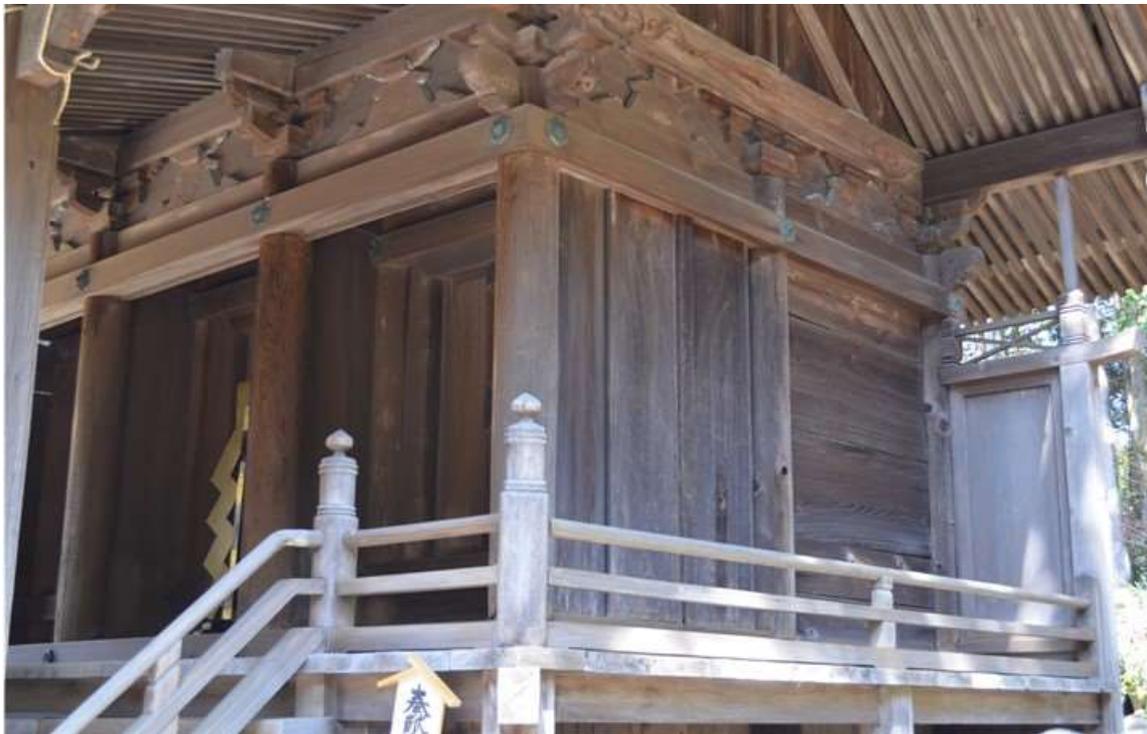
大目神社本殿 東面板扉 高欄 脇障子 近影（南東から）

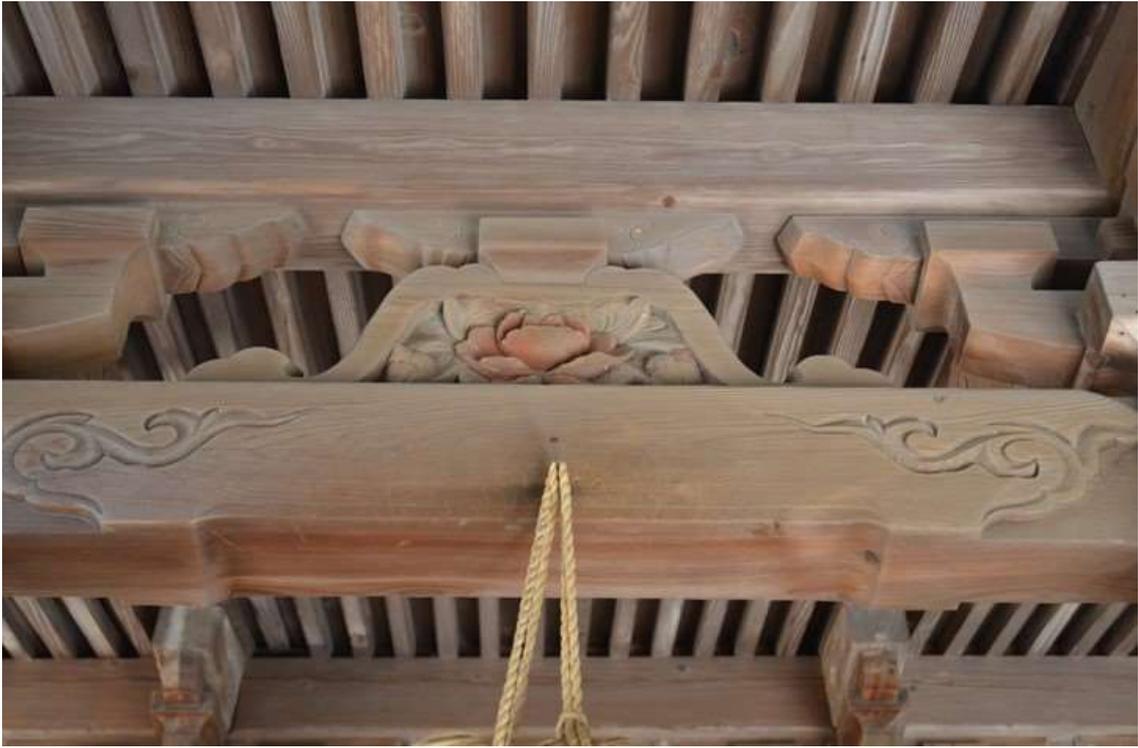
大目神社本殿 正面向拝近影(中央向拝桁と藁股) (南から)

本殿の建築年代を関わる史料として棟札が残されている。神社には 63 枚の棟札が保管され、そのうち本殿の建築に関わると考えられる棟札が 34 枚ある。そのうち本殿再建と表記された棟札は、承応 2 (1653) 年八王子社再興と文化 2 (1805) 年「奉再新造営」の 2 枚があり、現在の本殿は文化 2 (1805) 年に再建された可能性が高く、^{こうりよう}虹梁⁴⁾の彫刻等の建築意匠も愛知県内に残る江戸時代後半の建物の意匠に近いことから一致する。

さらに、平面形状や彩色を残す^{かえるまた}臺股⁵⁾等から、大目神社本殿の古い形式等を継承していることが考えられる。本殿に使用されている材は、近隣の山林から伐られた木材とみられ、地元の大工や^{こび}木挽き⁶⁾・^{ふきし}葺師⁷⁾による労作であったと推測される。

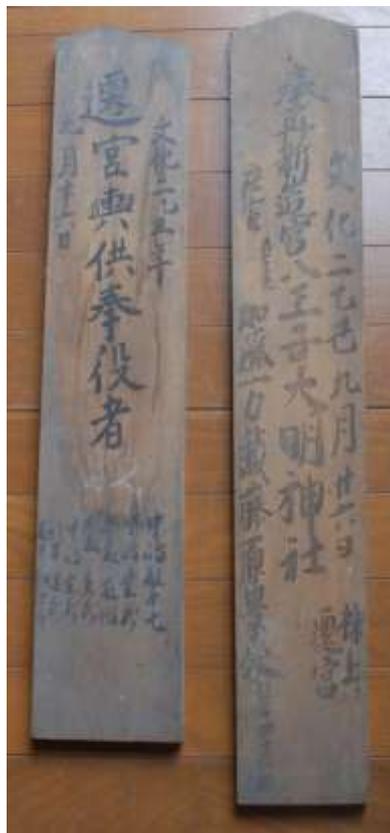
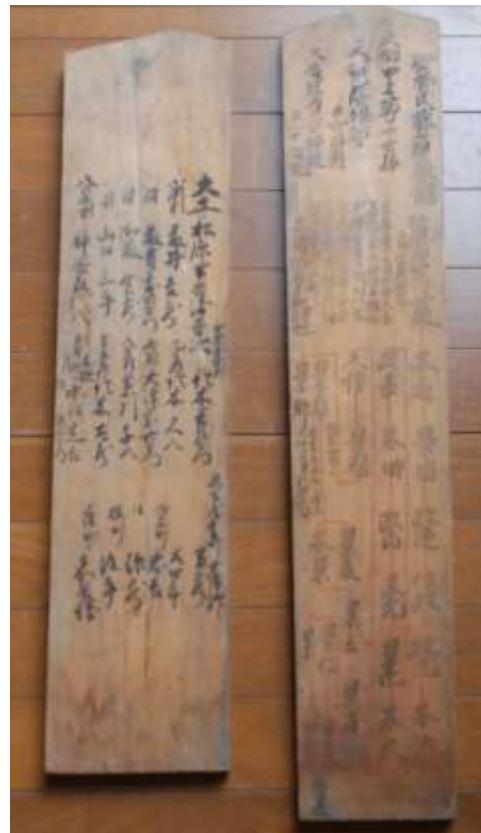
大目神社の文化 2(1802) 年銘棟札 (左：表面、右：裏面)
